Sección II:

Condiciones de Renovación y Reparación

Introducción a las Condiciones de Renovado

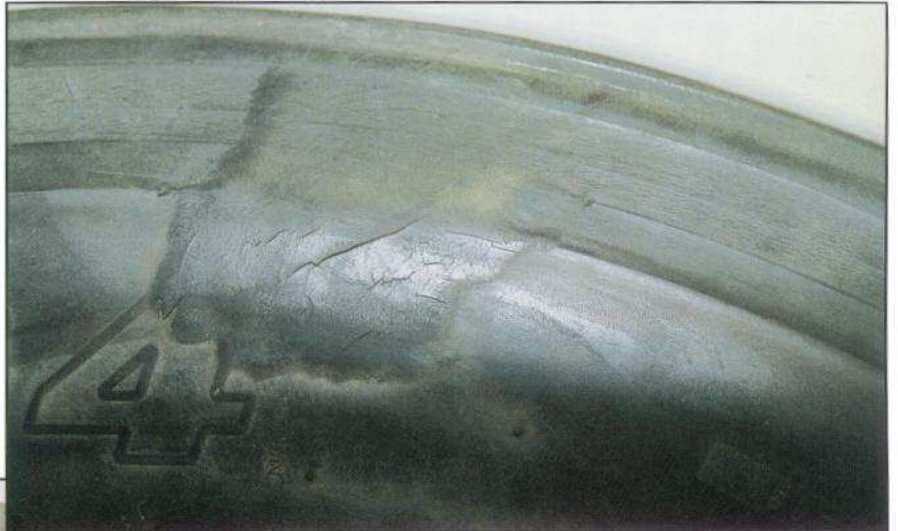
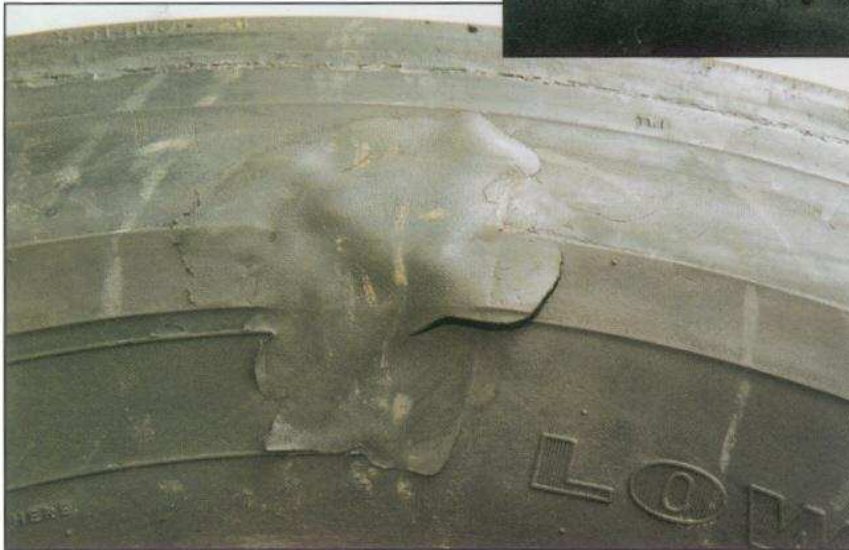
Mala Reparación de un Punto en Particular

El hule (goma) de relleno de la reparación está ausente o suelto en el área del costado (pared) o de la banda de rodamiento y a veces exhibe grietas.

Mano de obra inadecuada. Área raspada contaminada, cementado inapropiado, material de relleno contaminado, tiempo o presión de vulcanizado inadecuados, remoción del daño incorrecta, etc.

LLANTA (NEUMATICO)	Consulte a su renovador/reparador sobre un posible ajuste en garantía. Vuelva a hacer la reparación de ser posible o deseche la llanta (neumatico) en caso de no ser reparable.
VEHICULO	Ninguna
OPERACIONES	Ninguna

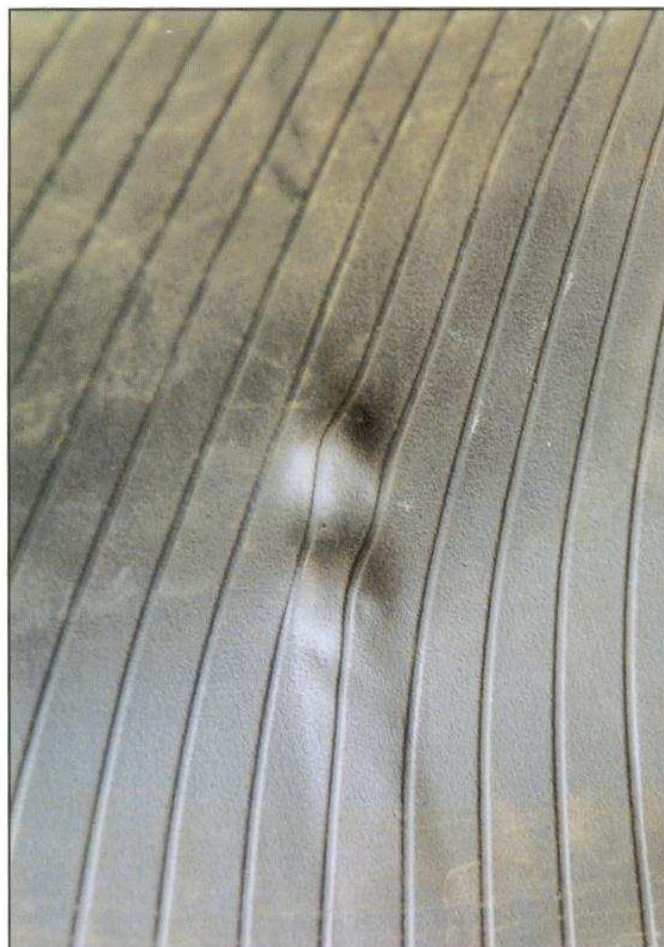
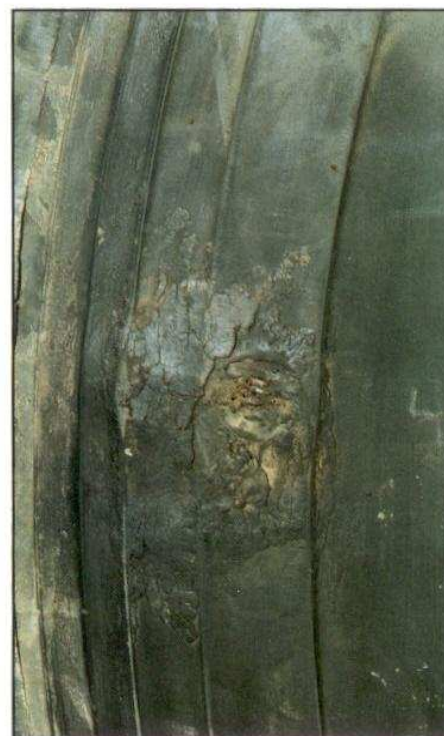
La Reparación de la Zona Dañada, Debería Ser una Sección

APARIENCIA	El hule (goma) de relleno de la reparación está ausente o suelto del punto de reparación en el costado (pared). Puede haber cuerdas (telas) expuestas. Hay una distorsión o separación evidente dentro de la llanta (neumatico).
CAUSA(S) PROBABLE(S)	Mano de obra inadecuada. No se removió toda la lesión. Se debería haber hecho una reparación de sección completa reforzada.

LLANTA (NEUMATICO)	Consulte a su renovador/repador sobre un posible ajuste en garantía. Vuelva a hacer la reparación de ser posible o deseche la llanta (neumatico) en caso de no ser reparable.
VEHICULO	Ninguna
OPERACIONES	Ninguna

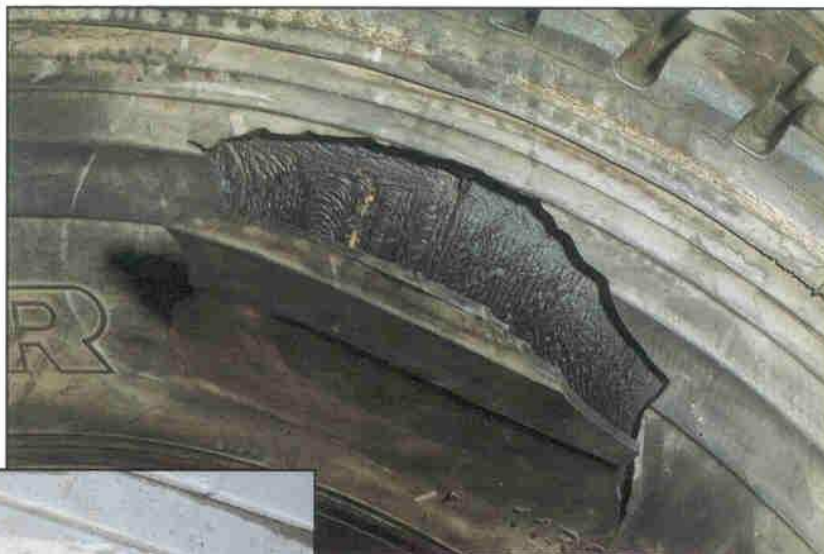
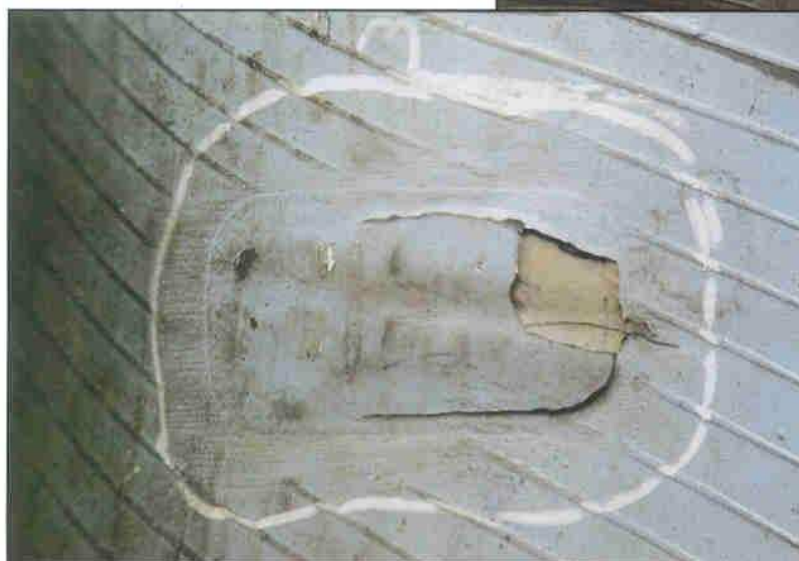
Reparación Inapropiada de un Orificio por Clavo

Interior: Una grieta o unión que se extiende desde la unidad de reparación (parche). La unidad de reparación puede estar hendida agrietada, o suelta. Puede haber algunos signos de generación de calor tales como hule (goma) grumoso o pegajoso.
Exterior: La separación de los componentes de la llanta (neumatico) puede ser evidente en las etapas avanzadas.

Se usaron procedimientos de reparación de orificio por clavo en vez de procedimientos de reparación de sección, lo cual resultó en una remoción inadecuada de la lesión. Se usó una unidad de reparación (parche) de un tamaño y tipo incorrecto.

LLANTA (NEUMATICO)	Consulte a su renovador/reparador sobre un posible ajuste en garantía. Vuelva a hacer la reparación de ser posible o de lo contrario deseche la llanta (neumatico).
VEHICULO	Ninguna
OPERACIONES	Revise sus técnicas de reparación, con su reparador/renovador.

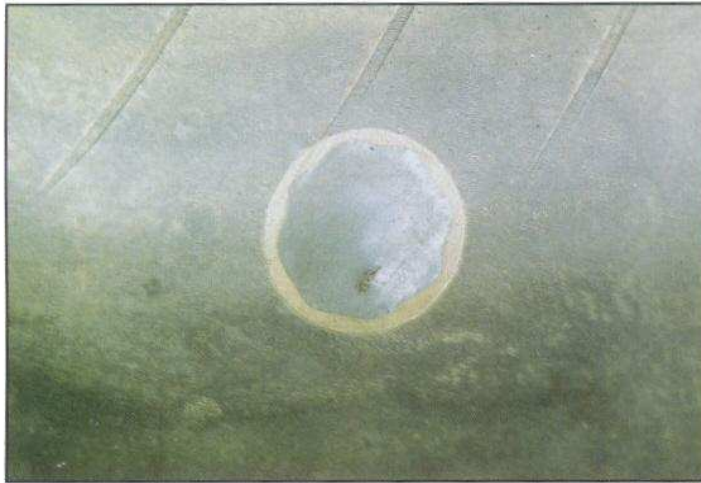
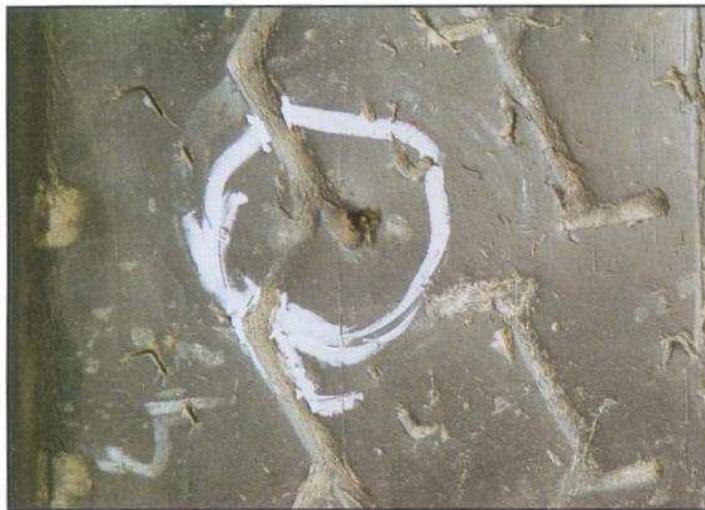
Reparación de Perforación por Clavo sin Rellenar

Interior: La unidad de reparación (parche) está hendida o agrietada.
Exterior: Hay oxidación evidente en el agujero sin rellenar.

La lesión no fue rellenada con un tapón relleno o material de hule (goma) para relleno.

LLANTA (NEUMATICO)	Consulte a su renovador/reparador sobre un posible ajuste en garantía. Vuelva a hacer la reparación de ser posible o de lo contrario deseche la llanta (neumatico).
VEHICULO	Ninguna
OPERACIONES	Revise los requerimientos de reparación con proveedores de servicios en el camino y de seguimiento al servicio que se les da a las llantas (neumaticos) en el camino.

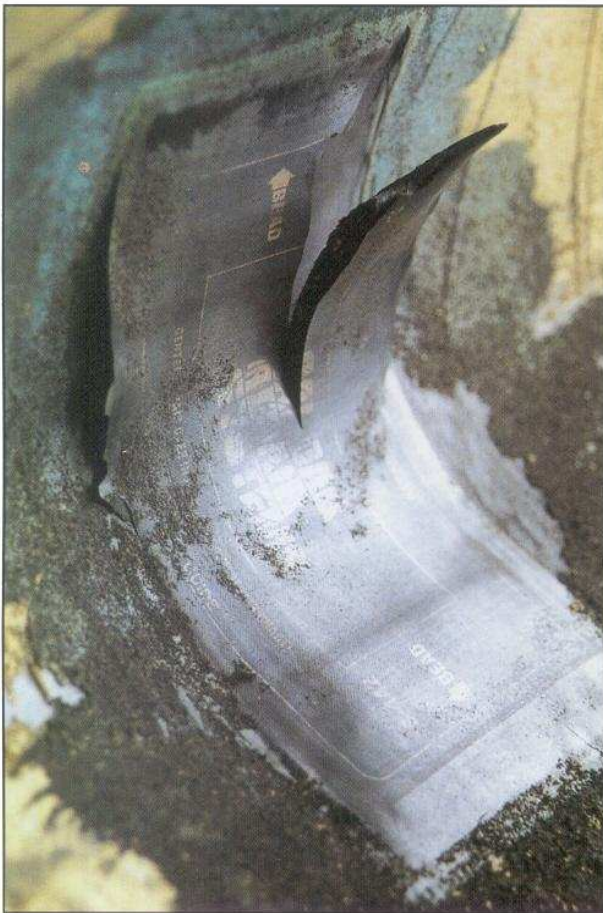
Reparación de Punte

APARIENCIA	Interior: La unidad de reparación (parche) está suelta, separada o desgarrada en el área del hombro de la llanta (neumatico). Puede haber una protuberancia, pulida o pegajosa en el área, ocasionada por el exceso de calor debajo de la unidad de reparación. El material de relleno puede también estar agrietado. Exterior: Puede haber una protuberancia en el costado (pared) y el material de relleno puede estar agrietado. Los componentes de la llanta (neumatico) pueden estar separados.
CAUSA(S) PROBABLE(S)	Colocación incorrecta de la unidad de reparación (parche) durante la instalación, lo cual ocasionó que hubiera aire atrapado debajo de dicha unidad. Las cejas (talónes) de la llanta (neumatico) estuvieron probablemente tensionadas en el abridor durante la colocación de la unidad de reparación.

LLANTA (NEUMATICO)	Consulte a su renovador/reparador sobre un posible ajuste en garantía. Vuelva a hacer la reparación de ser posible o de lo contrario deseche la llanta (neumatico).
VEHICULO	Ninguna
OPERACIONES	Revise sus técnicas de reparación, con su reparador/renovador.

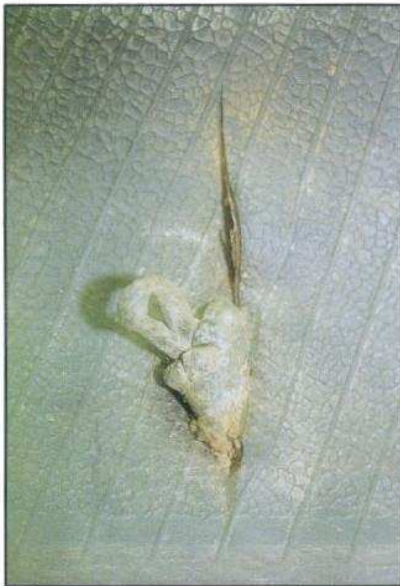
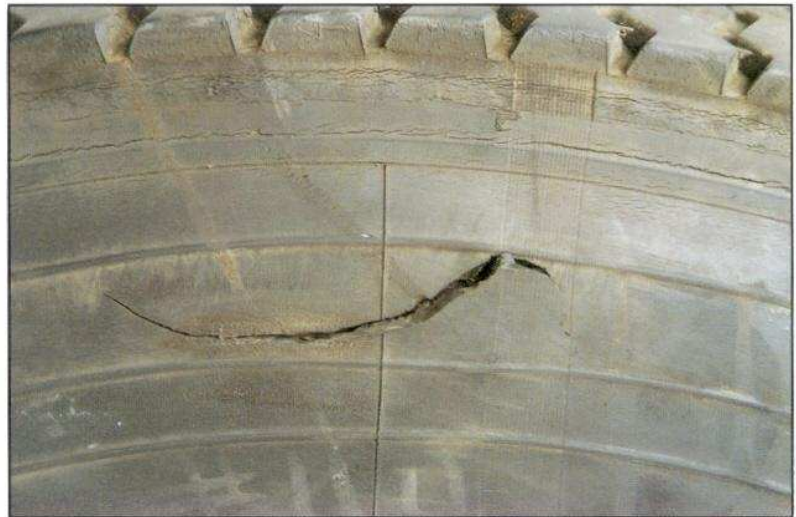
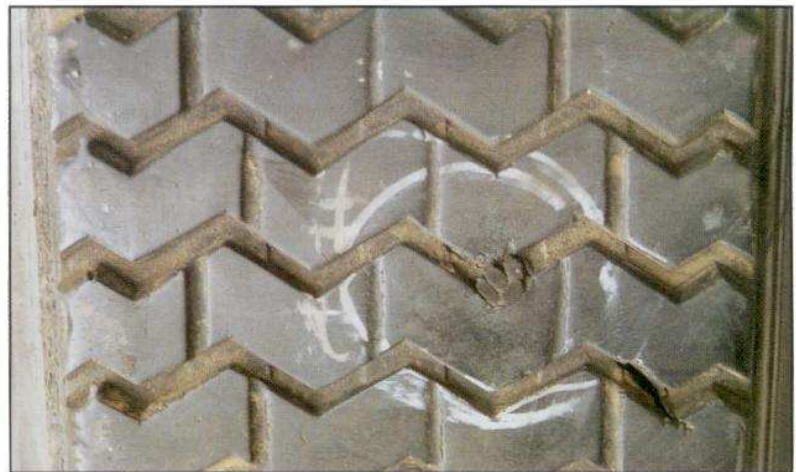
Reparación Sobre la Rueda

Interior: Una cuerda (tela) ahulada (engomada) o un tapón de hule (goma) vulcanizado se utiliza para rellenar el agujero sin unidad de reparación (parche) que cubra la lesión. Puede haber grietas o separación alrededor del agujero. Puede también haber daño posterior por objetos penetrantes. **Exterior:** La banda de rodamiento o componentes de la llanta (neumatico) pueden estar separados.

La llanta (neumatico) no fue desmontada, apropiadamente inspeccionada y reparada. **Este tipo de reparación no es recomendable.**

Consulte a su renovador/reparador sobre un posible ajuste en garantía. Vuelva a hacer la reparación de ser posible o de lo contrario deseche la llanta (neumatico).

Revise los requerimientos de reparación con proveedores de servicios en el camino y de seguimiento al servicio que se les da a las llantas (neumaticos) en el camino.

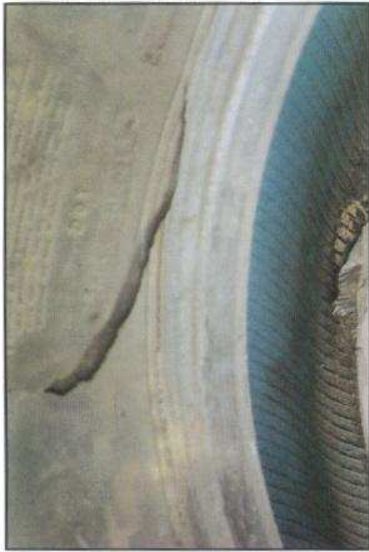
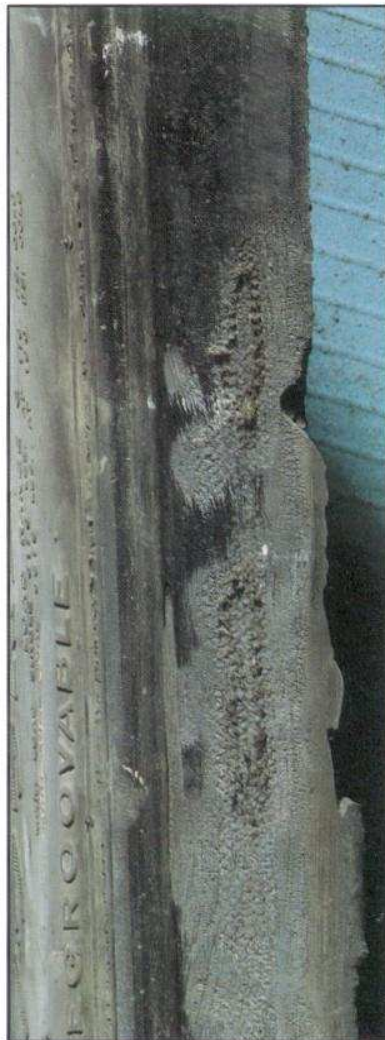
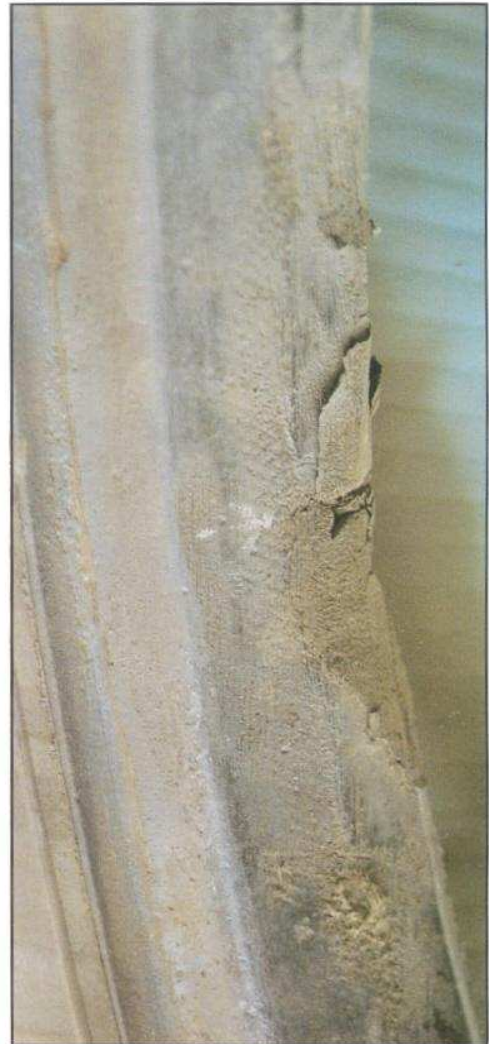
Reparación Inadecuada en la Ceja (Talón)

APARIENCIA	Interior: El innerliner puede estar separado y el área de la ceja (talón) puede mostrar cuerdas (telas) expuestas (textil o acero), agrietamiento, hule (goma) suelto y/o un contorno inadecuado de la ceja (talón). Exterior: Puede haber evidencias de separación de los componentes de la llanta (neumatico).
CAUSA(S) PROBABLE(S)	El daño excede los límites de reparación, mano de obra incorrecta, vulcanizado inadecuado, material de relleno incorrecto o malas técnicas de montaje/desmontaje.

LLANTA (NEUMATICO)	Consulte a su renovador/reparador sobre un posible ajuste en garantía. Vuelva a hacer la reparación de ser posible o de lo contrario deseche la llanta (neumatico).
VEHICULO	Ninguna
OPERACIONES	Revise los procedimientos de montaje/desmontaje para evitar daños en la ceja (talón).

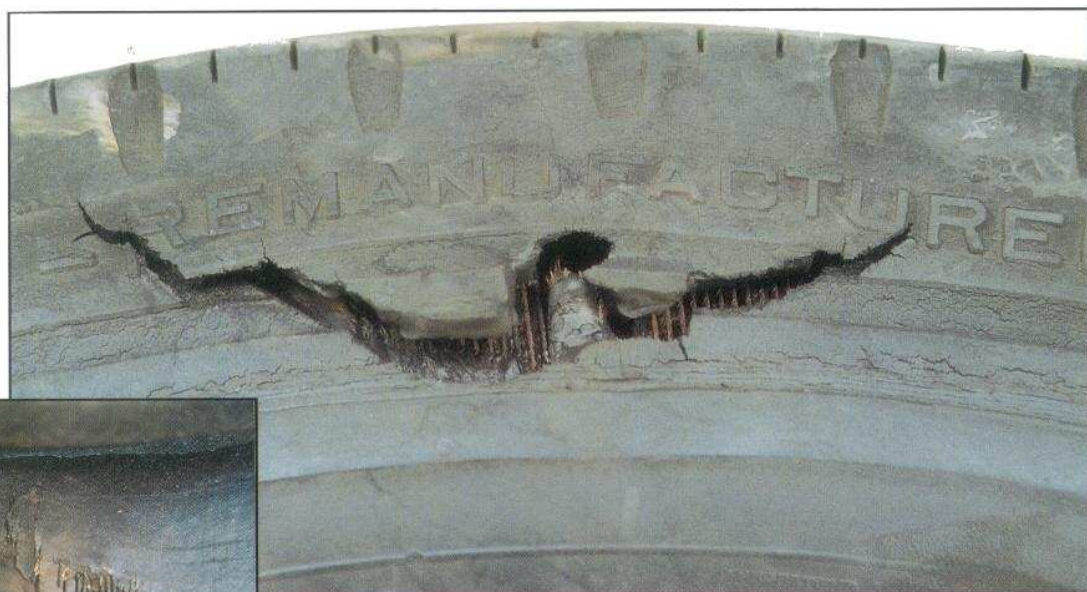
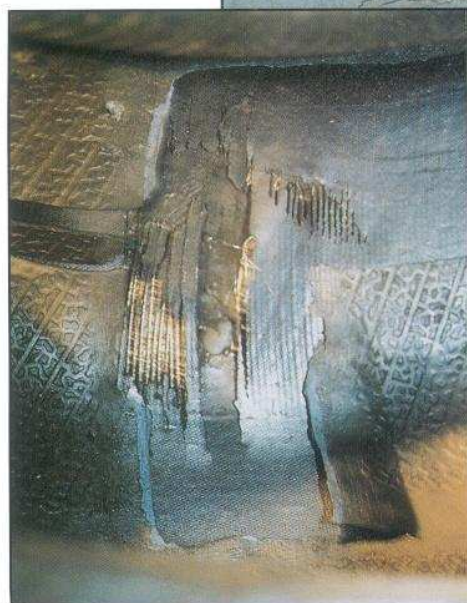
Falla en la Reparación—Lesión no Removida

<p>APARIENCIA</p>	<p>Interior: Una separación/grieta que se extiende desde abajo de la unidad de reparación (parche). La unidad de reparación puede también estar desgarrada, floja o ausente. Exterior: Los componentes de la llanta (neumatico) pueden estar separados dejando cuerdas (telas) oxidadas y sueltas.</p>
<p>CAUSA(S) PROBABLE(S)</p>	<p>No se detectó y removió toda la lesión o separación durante el proceso de reparación, mano de obra incorrecta.</p>

<p>LLANTA (NEUMATICO)</p>	<p>Consulte a su renovador/reparador sobre un posible ajuste en garantía. Deseche la llanta (neumatico).</p>
<p>VEHICULO</p>	<p>Ninguna</p>
<p>OPERACIONES</p>	<p>Revise sus técnicas de reparación, con su reparador/renovador.</p>

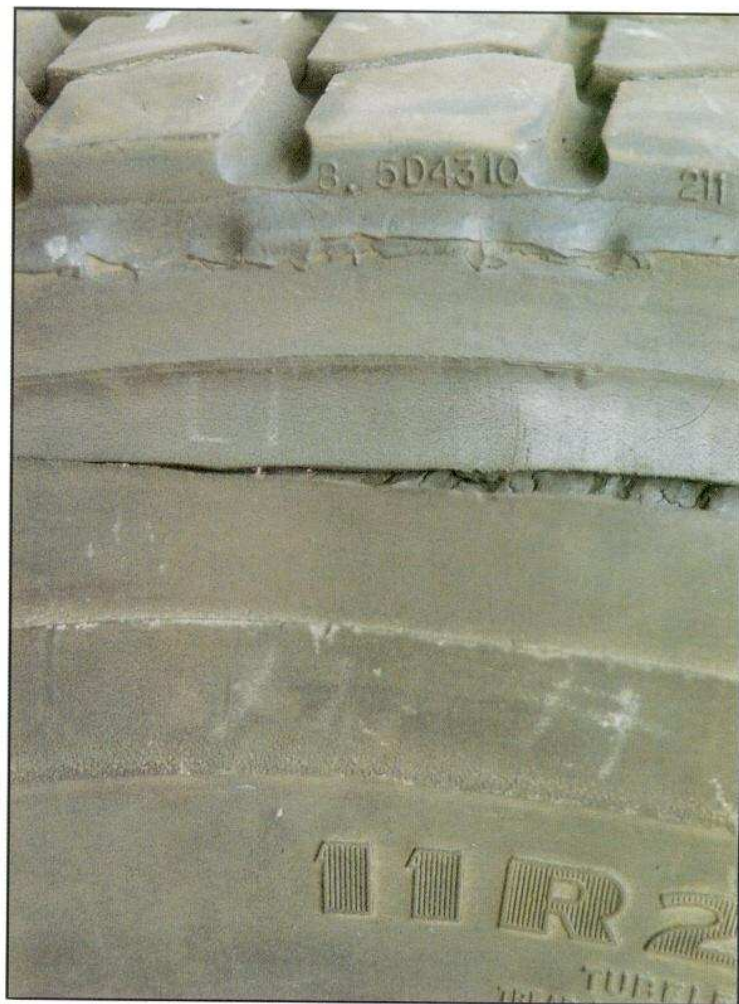
Reparación para Llanta (Neumatico) Convencional en Llanta (Neumatico) Radial

APARIENCIA	<p>Interior: La unidad de reparación (parche) está agrietada o deformada. Las unidades de reparación para llanta (neumatico) convencional pueden ser redondas o en forma de «X» y no llevan la leyenda «Radial» (Todas las unidades de reparación (parches) reforzadas tipo radial llevan la leyenda «Radial»).</p> <p>Exterior: Los componentes de la llanta (neumatico) pueden estar separados.</p>
CAUSA(S) PROBABLE(S)	Se instaló una unidad de reparación (parche) incorrecta, personal mal capacitado.

LLANTA (NEUMATICO)	Consulte a su renovador/reparador sobre un posible ajuste en garantía. Vuelva a hacer la reparación de ser posible o de lo contrario deseche la llanta (neumatico).
VEHICULO	Ninguna
OPERACIONES	Revise sus técnicas de reparación, con su reparador/renovador.

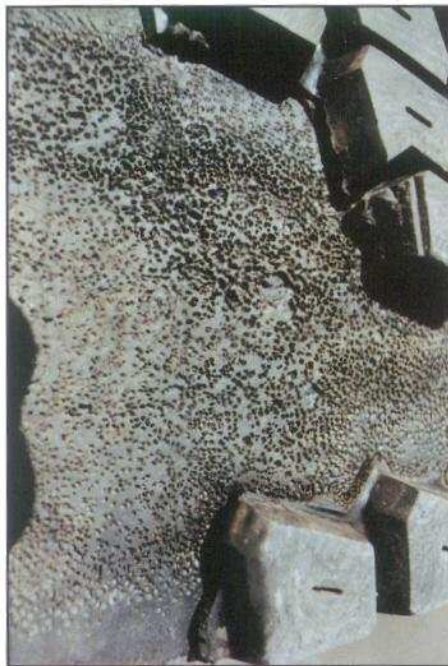
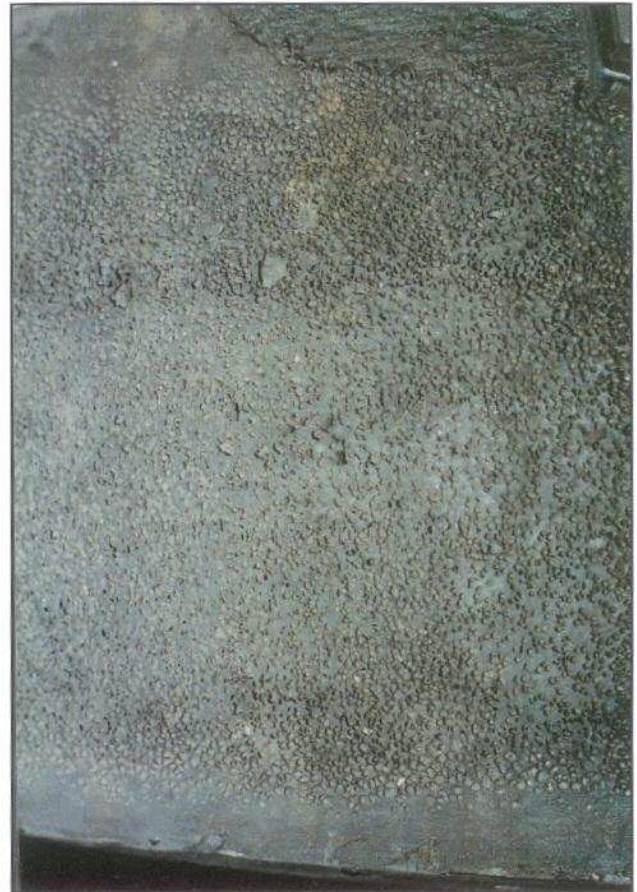
Porosidad por Deficiente Vulcanización

Grandes secciones, si no es que toda, la banda de rodamiento se han separado de la carcasa. Hay porosidad evidente. Esta aparece como una superficie similar a una esponja con múltiples hoyuelos.

Falta de condiciones adecuadas de vulcanizado, es decir, tiempo, temperatura y presión.

Consulte a su renovador/repador sobre un posible ajuste en garantía. Renueve y re-utilice.

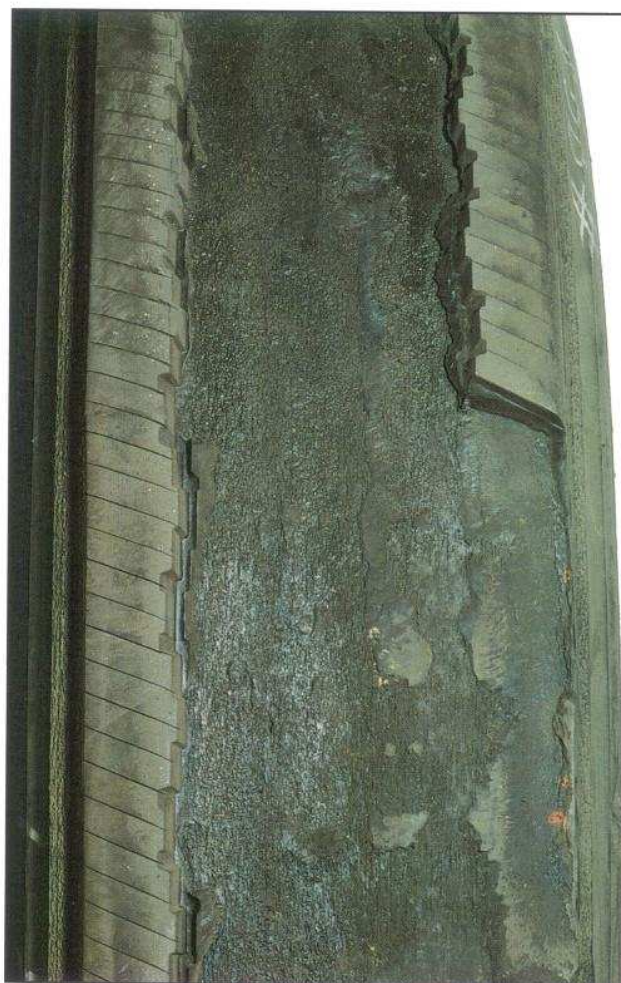
Separación de la Banda de Rodamiento

APARIENCIA	Una porción de la banda de rodamiento, localizada en cualquier lugar de la llanta (neumatico), se levanta y se separa de la superficie raspada del cuerpo de la llanta (neumatico).
CAUSA(S) PROBABLE(S)	Falla en la mano de obra y/o material al renovarla, tales como una superficie raspada contaminada o quemada, hule (goma) viejo de la banda de rodamiento, condiciones inadecuadas de vulcanizado, agujero por clavo que pasó inadvertido, o una mala reparación.

LLANTA (NEUMATICO)	Consulte a su renovador/reparador sobre un posible ajuste en garantía. Vuelva a renovar la llanta (neumatico).
VEHICULO	Ninguna
OPERACIONES	Ninguna

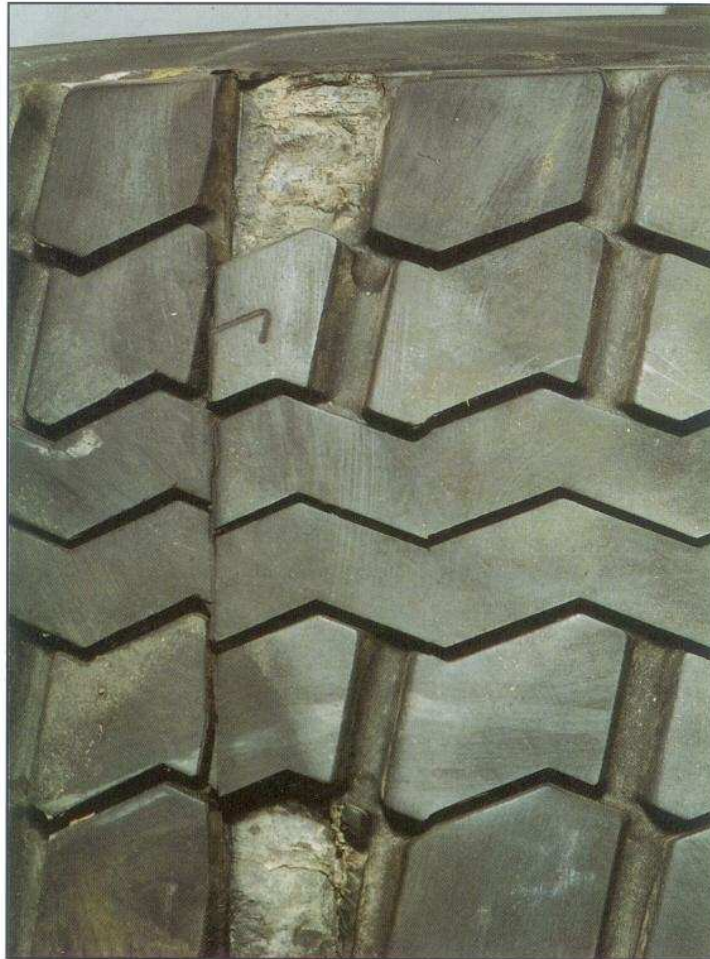
Desprendimiento de la Banda de Rodamiento en la Unión

APARIENCIA	Porción(es) de banda de rodamiento faltantes en el área de la unión de la misma en un renovado tipo precurado.
CAUSA(S) PROBABLE(S)	Deficiente mano de obra o contaminación en la unión.

LLANTA (NEUMATICO)	Gire la zona dañada de la llanta (neumatico) a otra posición o consulte a su renovador sobre una reparación de esa zona específica. Vuelva a renovar de ser posible.
VEHICULO	Ninguna
OPERACIONES	Ninguna

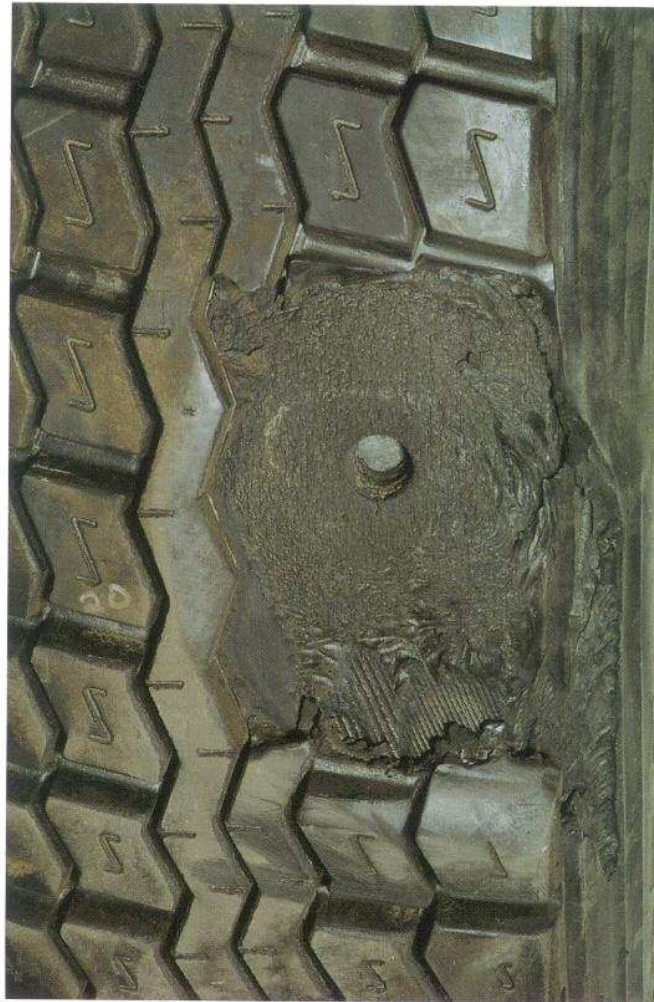
Separación de la Banda de Rodamiento— Relacionada con la Reparación

APARIENCIA	Una porción de la banda de rodamiento está separada de la superficie raspada. Hay una reparación evidente en el área de la banda de rodamiento separada.
CAUSA(S) PROBABLE(S)	Mala reparación. Filtración de aire a través del daño o aire atrapado bajo la banda de rodamiento, lo cual eventualmente redujo la adhesión entre la banda de rodamiento y la llanta (neumatico) resultando una separación.

LLANTA (NEUMATICO)	Consulte a su renovador y/o reparador sobre un posible ajuste en garantía o repare y renueve la llanta (neumatico) otra vez.
VEHICULO	Ninguna
OPERACIONES	Consulte a su reparador para corregir el problema de reparación.

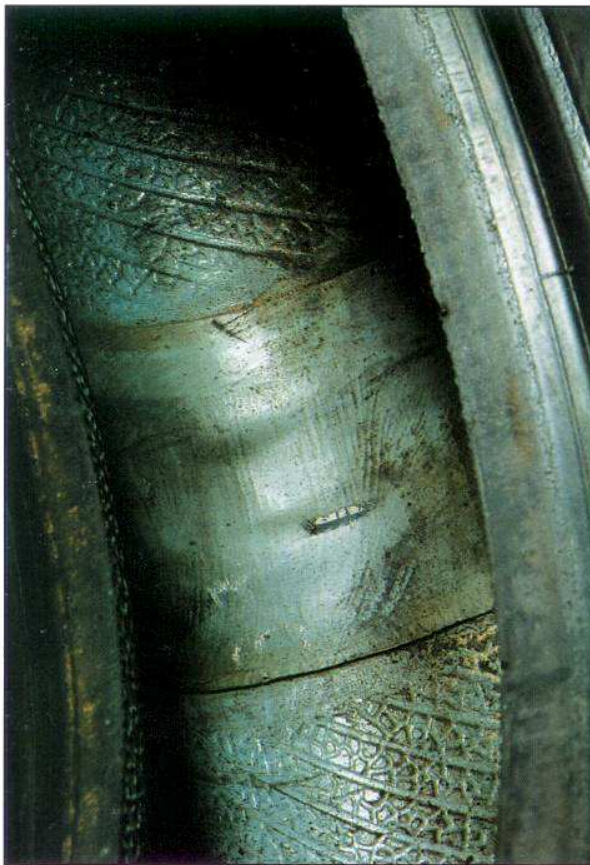
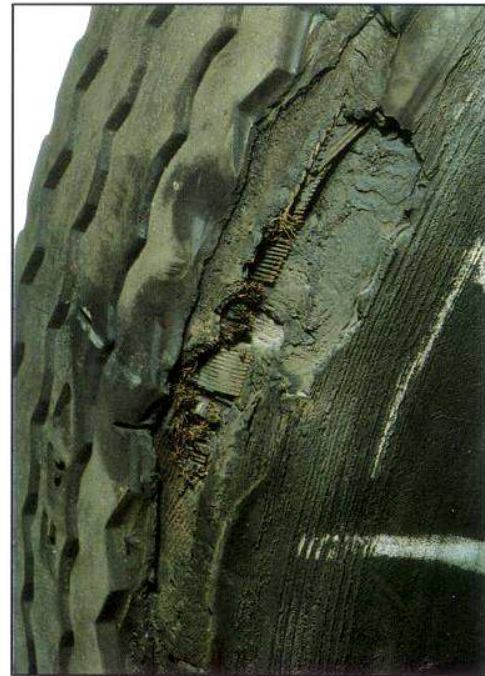
Separación del Cinturón (Estabilizador)— Relacionada con la Reparación

Exterior: La banda de rodamiento y uno o más cinturones (estabilizadores) están sueltos o ausentes de una porción o de la llanta (neumatico) completa. Hay una reparación o raspado evidente en el área de la separación. **Interior:** La unidad de reparación (parche) puede estar hendida, o agrietada.

Una falla en la reparación o raspado. Aire que se desplaza a través del daño ocasionando separación de los cinturones (estabilizadores).

Consulte a su reparador y/o renovador sobre un posible ajuste en garantía. Deseche la llanta (neumatico).

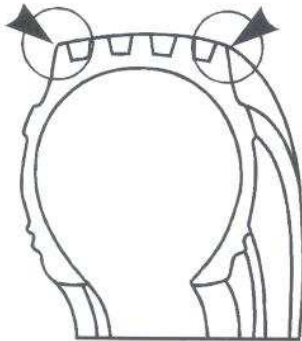
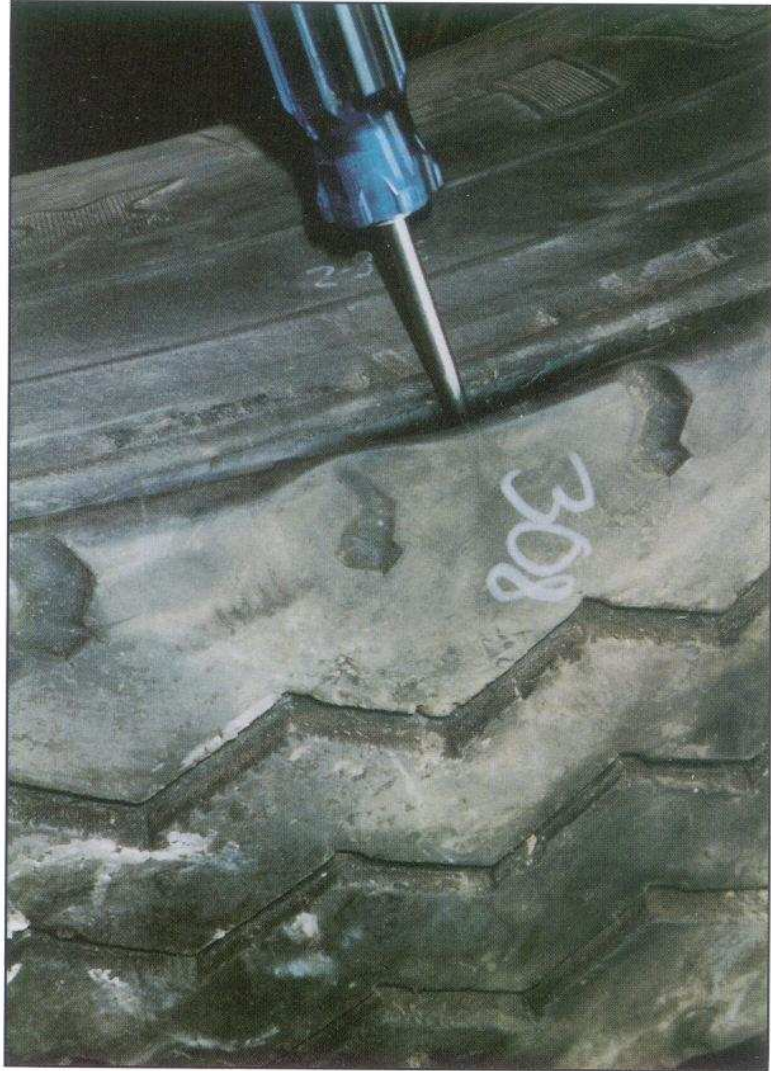
Levantamiento en la Orilla de la Banda de Rodamiento

La banda de rodamiento está gastada excesivamente en un hombro de la llanta (neumatico). La orilla de la banda de rodamiento está suelta y exhibe más desgaste en el área de la separación.

Problemas relacionados: con el vulcanizado, procesamiento en el renovado, un hombro raspado más bajo en un lado o una posible separación de la orilla del cinturón (estabilizador).

Consulte a su renovador/reparador sobre un posible ajuste en garantía. Si la carcasa de la llanta (neumatico) está en buenas condiciones, renueve la llanta (neumatico). Si el cinturón (estabilizador) se está separando de la carcasa, consulte a su fabricante original.

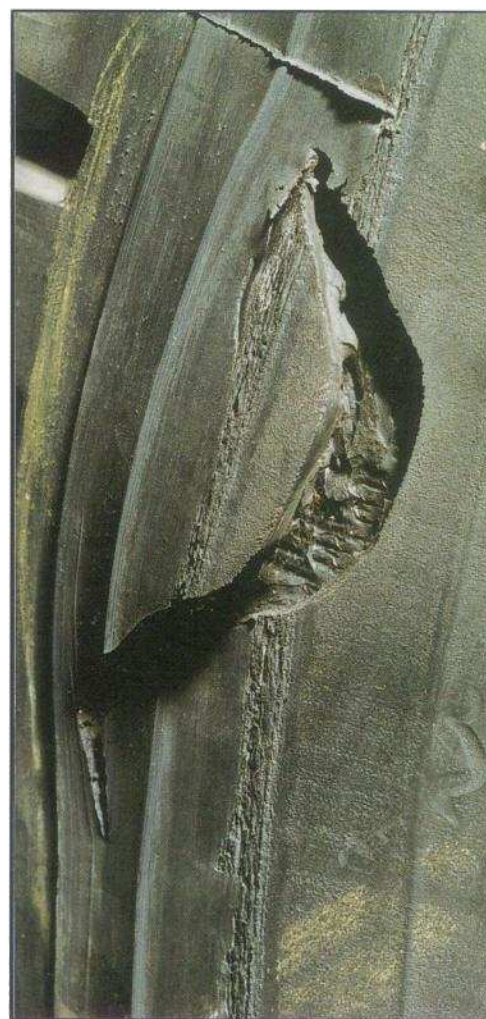
Falla en la Reparación del Innerliner

APARIENCIA	Interior: Una grieta que se extiende desde el hule (goma) de reparación. Puede haber marcas de raspado visibles alrededor del hule (goma) de reparación. El área reparada puede estar cubierta con cemento para innerliner. Exterior: Los componentes de la llanta (neumatico) pueden estar separados.
CAUSA(S) PROBABLE(S)	Un intento de reparar las ampollas del innerliner o una unión abierta sin sellar la cavidad de aire de la llanta (neumatico), por lo cual el aire se desplaza hacia la carcasa ocasionando la separación.

LLANTA (NEUMATICO)	Consulte a su renovador/reparador sobre un posible ajuste en garantía. Deseche la llanta (neumatico).
VEHICULO	Ninguna
OPERACIONES	Ninguna

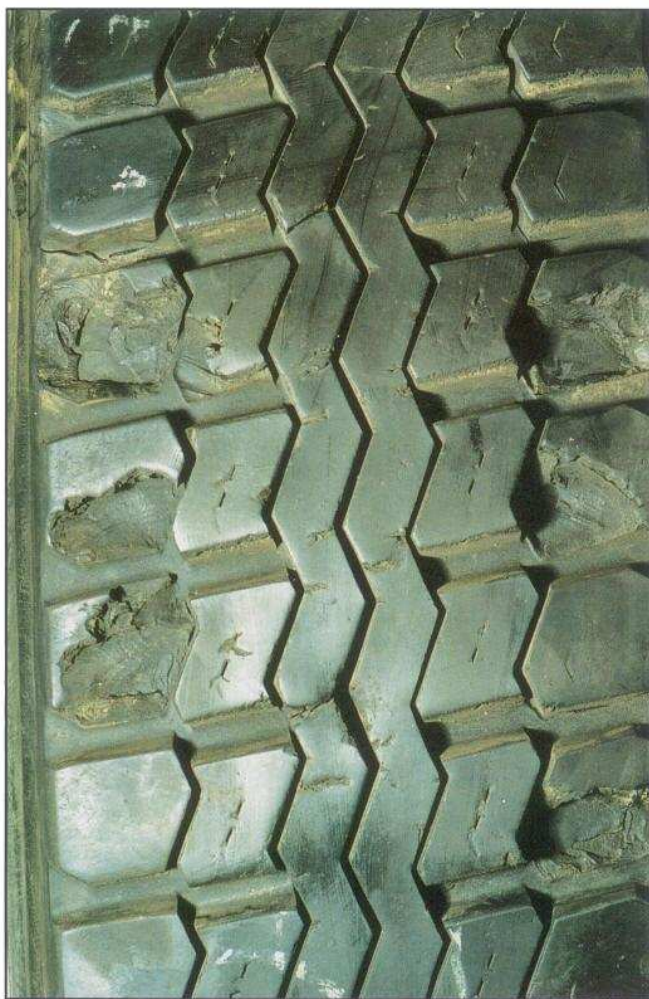
Agrietamiento/Desgarramiento en la Base de los Tacos (Bloques)

APARIENCIA	Agrietamiento evidente en la base de las barras/bloques de la banda de rodamiento. Algunas barras/bloques pueden estar desgarradas desde la banda de rodamiento en los casos severos.
CAUSA(S) PROBABLE(S)	Se utilizó diseño incorrecto de banda de rodamiento para la operación (esta condición puede ser ocasionada por una aplicación en eje sencillo de tracción con alta torsión, en un diseño de banda de rodamiento con gran profundidad de dibujo), compuesto de hule (goma) incorrecto en la banda de rodamiento, base gruesa o delgada, exceso de vulcanizado.

LLANTA (NEUMÁTICO)	Consulte a su renovador/repador sobre un posible ajuste en garantía. Renueve de ser posible.
VEHICULO	Ninguna
OPERACIONES	Revise la selección de diseño de la banda de rodamiento para la aplicación.

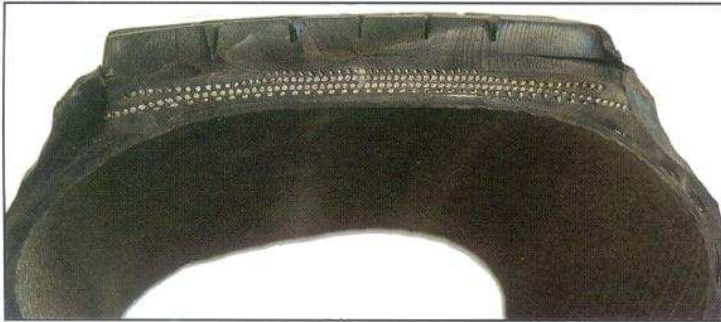
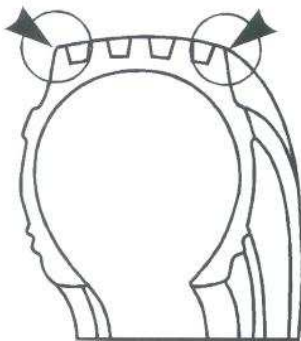
Ancho Incorrecto de la Banda de Rodamiento

APARIENCIA	Una grieta que aparece en la orilla de la banda de rodamiento y que puede extenderse hacia el cinturón (estabilizador). La orilla de la banda puede levantarse de la carcasa.
CAUSA(S) PROBABLE(S)	Apoyo inadecuado del paquete de cinturones (estabilizadores) durante la operación, lo cual crea un nuevo punto de flexión en la llanta (neumatico). El resultado es una ruptura de los cinturones (estabilizadores) o hule (goma) en la línea de unión del renovado y la carcasa.

LLANTA (NEUMATICO)	Consulte a su renovador/reparador sobre un posible ajuste en garantía.
VEHICULO	Ninguna
OPERACIONES	Ninguna

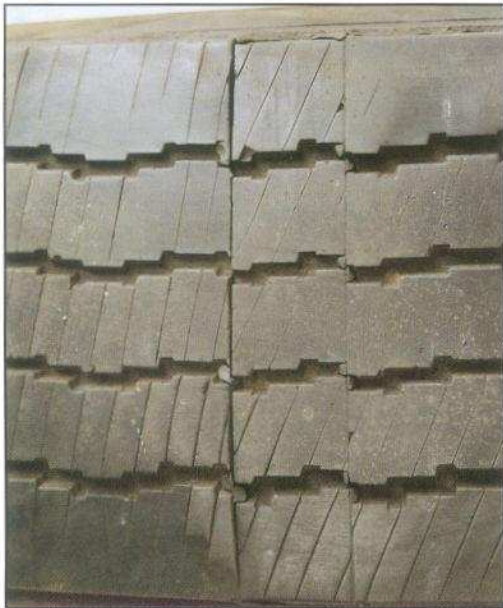
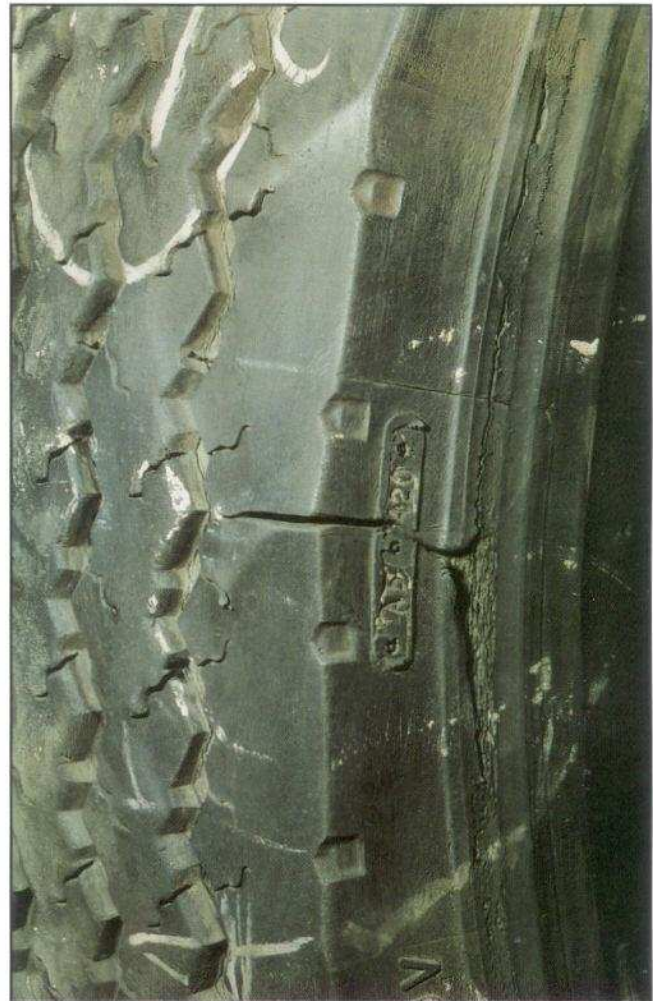
Unión Abierta de la Banda de Rodamiento

APARIENCIA	Hay un espacio evidente en la unión de la banda de rodamiento.
CAUSA(S) PROBABLE(S)	Falla en la mano de obra, mala adhesión en la unión de la banda de rodamiento, o banda demasiado corta.

LLANTA (NEUMÁTICO)	La llanta (neumático) puede continuar rodando de nuevo en servicio. O consulte a su renovador sobre un posible ajuste en garantía y vuelva a renovar.
VEHICULO	Ninguna
OPERACIONES	Ninguna

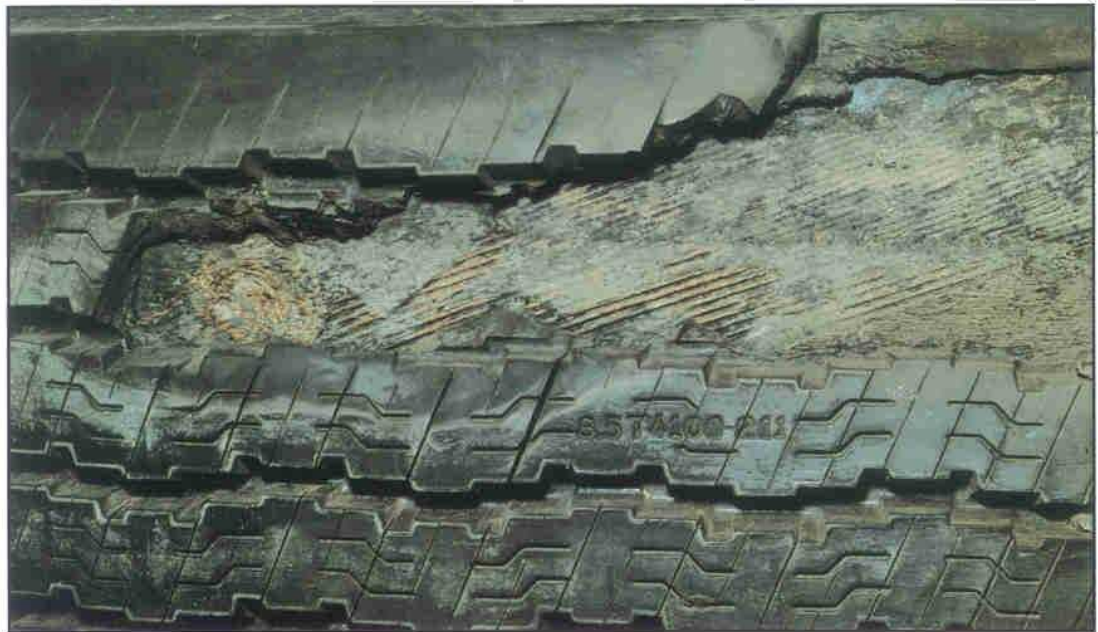
Falla en el Raspado

APARIENCIA	Una protuberancia o desgaste excesivo en el área de la banda de rodamiento o un área sin raspar.
CAUSA(S) PROBABLE(S)	Raspado o relleno inadecuado que atrapa aire o permite que el aire se filtre por debajo de la banda de rodamiento y ocasiona una falta de adhesión en la banda. Puede haber separación de la banda o de la carcasa si no se detecta en un momento temprano de la vida de la banda de rodamiento.

LLANTA (NEUMATICO)	Consulte a su renovador/repador sobre un posible ajuste en garantía. En caso de estar dentro de los límites de reparación, repare de nuevo la llanta (neumatico) y renueve.
VEHICULO	Ninguna
OPERACIONES	Ninguna

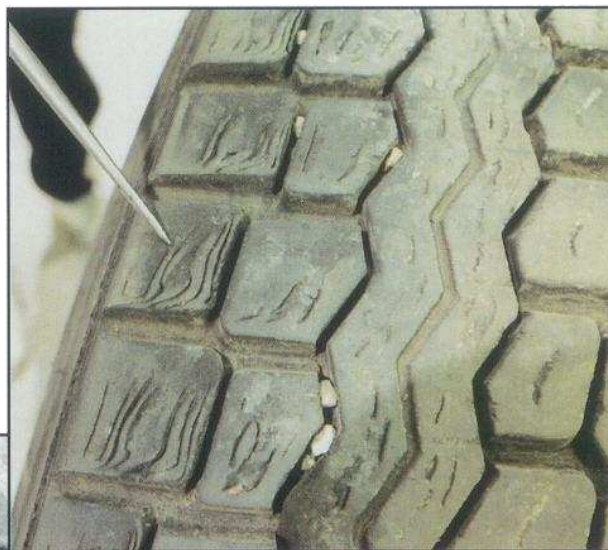
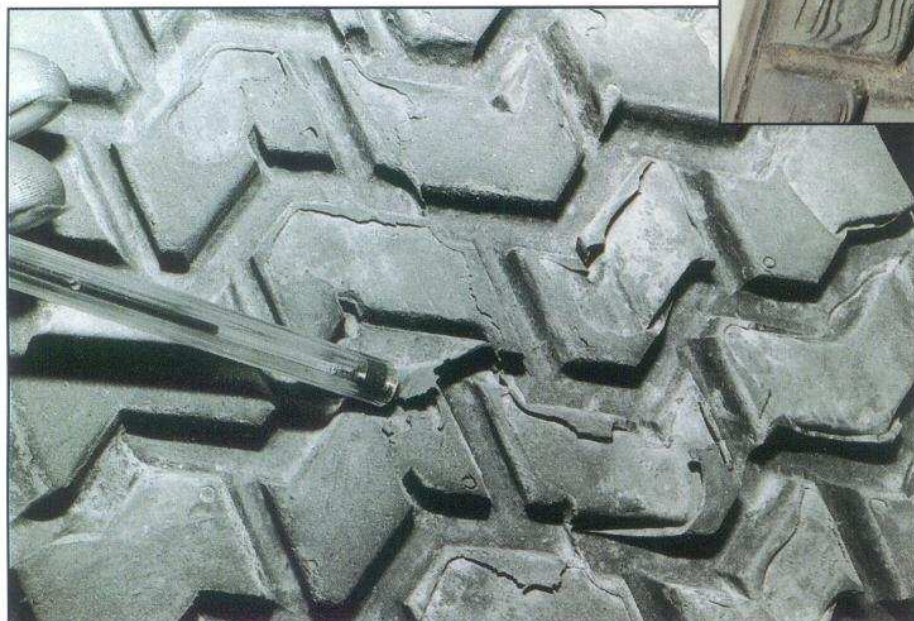
Exfoliación

APARIENCIA	Evidencia de capas de hule (goma) en la banda de rodamiento.
CAUSA(S) PROBABLE(S)	Exceso de lubricante en el molde o algún problema de compuesto de hule (goma), superficie pre-vulcanizada del hule (goma) de la banda de rodamiento o mal ajuste en el molde.

LLANTA (NEUMÁTICO)	La banda puede ser utilizada si la condición no es severa. En caso contrario, consulte a su renovador sobre un posible ajuste en garantía y renueve la llanta (neumático) de nuevo.
VEHICULO	Ninguna
OPERACIONES	Ninguna

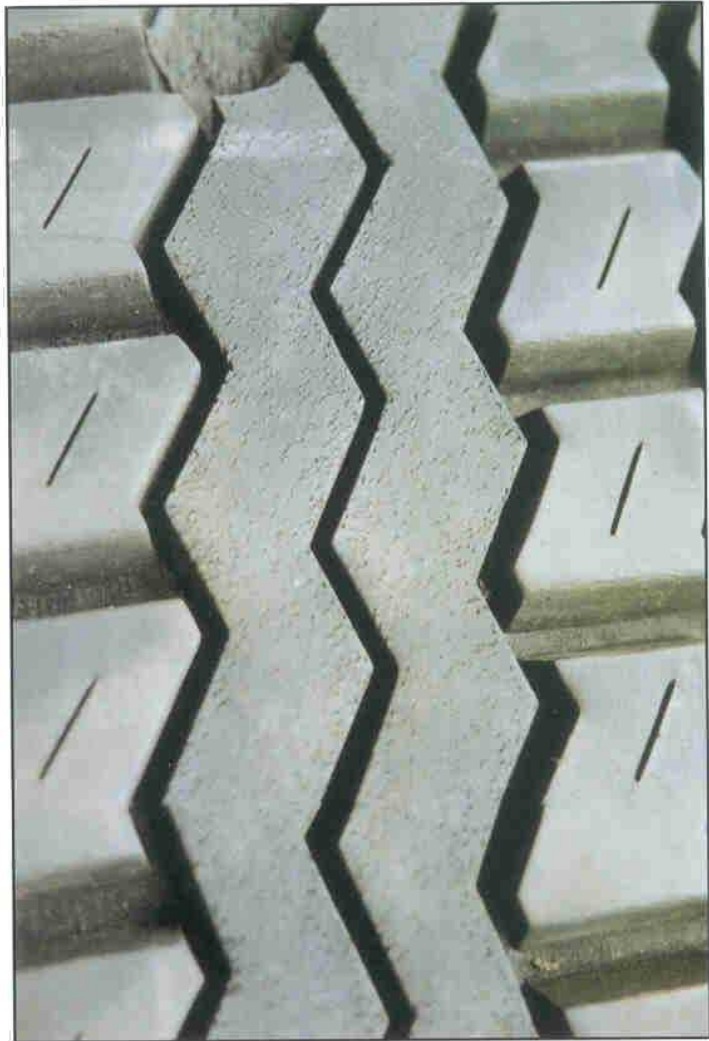
Porosidad en la Superficie de la Banda de Rodamiento

APARIENCIA	Una apariencia esponjosa en la superficie de la banda de rodamiento. Puede haber porciones ausentes de la banda.
CAUSA(S) PROBABLE(S)	Insuficiente hule (goma) en la banda de rodamiento, mal vulcanizado o mal ajuste en el molde.

LLANTA (NEUMÁTICO)	La banda de rodamiento puede ser utilizada si la adhesión a la carcasa es adecuada, sin embargo, el desgaste puede ser mas rápido. Si la adhesión es mala, consulte a su renovador sobre un posible ajuste en garantía, y vuelva a renovar la llanta (neumatico).
VEHICULO	Ninguna
OPERACIONES	Ninguna

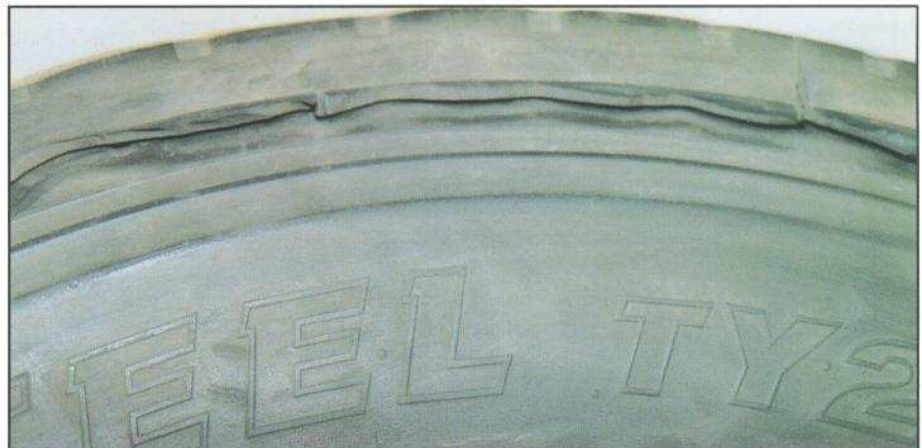
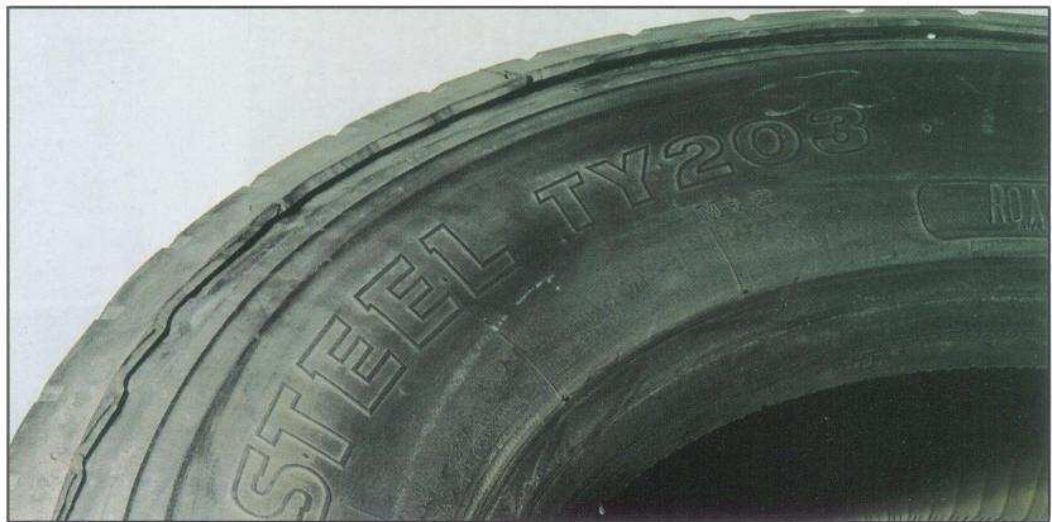
Aleta Levantada

El hule (goma) del renovado a la altura de la parte superior del costado (pared) esta levantado.

Falta de raspado en el hombro o mal ajuste en el molde (renovado en caliente), mal armado de la banda de rodamiento, la superficie raspada está quemada o contaminada y/o radio incorrecto de corona.

Consulte a su renovador/reparador sobre un posible ajuste en garantía. Vuelva a renovar.
