Sección II:

Condiciones de Renovación y Reparación

Introducción a las Condiciones de Renovado

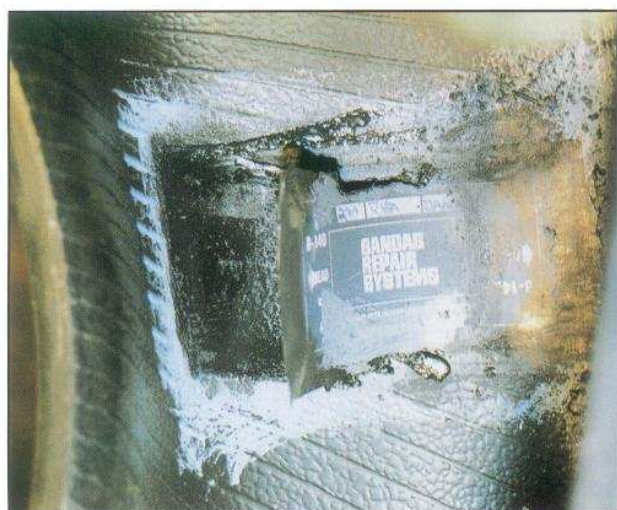
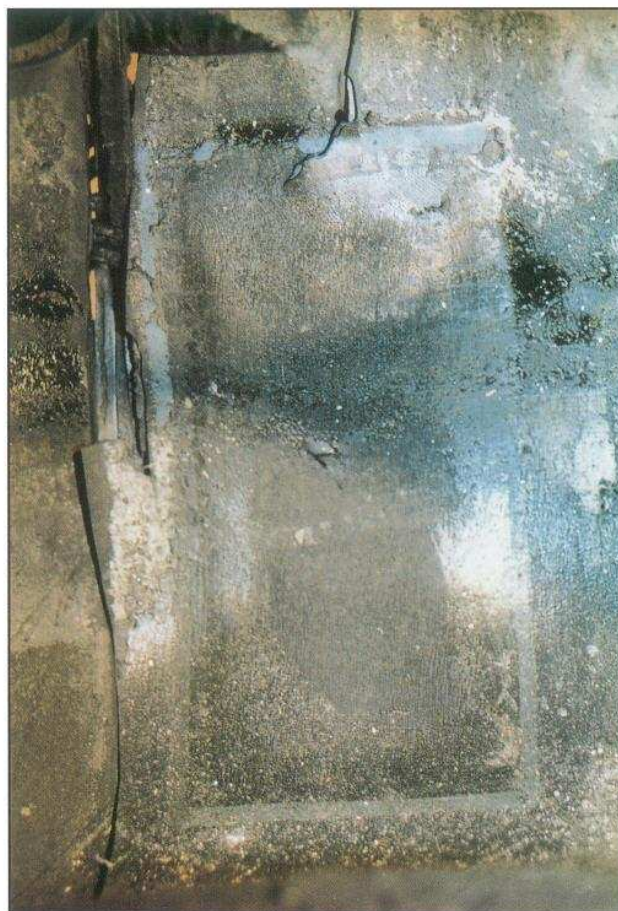
Falla en la Reparación por Rodado con Presión Insuficiente

APARIENCIA	Grietas en la unidad de reparación (parche), grietas que emanan de la unidad de reparación, orillas sueltas bajo la unidad de reparación, superficie pegajosa alrededor del área reparada o bajo la unidad de reparación.
CAUSA(S) PROBABLE(S)	Uso de la llanta (neumatico) con baja presión de inflado debido a un pinchazo, corte, válvula defectuosa, presión inadecuada del aire, etc.

LLANTA (NEUMATICO)	Repáre de nuevo en caso de ser permisible de acuerdo con los estándares de los límites de reparación. Si la falla no puede ser reparada de nuevo, deseche la llanta (neumatico).
VEHICULO	Ninguna
OPERACIONES	Revise los procedimientos de mantenimiento de inflado de la llanta (neumatico) y las condiciones de carga.
